## ПРЕЛАЗНИ ИЗВЕШТАЈ О МОНИТОРИНГУ ЖИВОТНЕ СРЕДИНЕ ТОКОМ РАДОВА бр.3

### ФУТОГ – РЕЗИМЕ РЕЗУЛТАТА

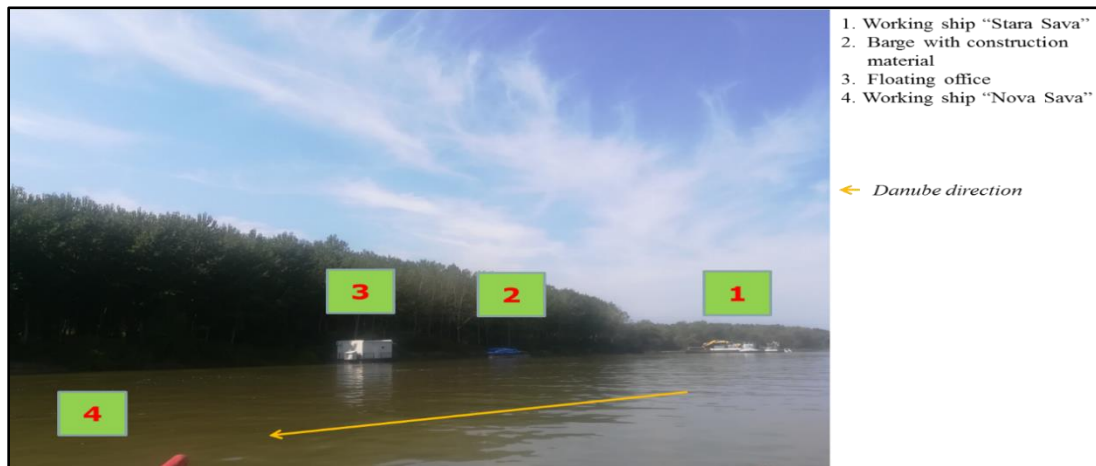
Грађевински радови ће бити окончани са завршетком профилисања тела грађевине на локацији која је позиционирана узводно (позиција 1 на слици 1), док се изградња шеврона изводи са брода "Нова Сава" у доњем току (положај 4 на слици 1). Удаљеност између ових градилишта је око 400м.

Плутајућа баржа са грађевинским материјалом (позиција 2 на слици 1) се користи као привремено складиште за чврсти материјал као што је челична арматура (арматурна шипка) и нове ролне геотекстила које су у фолији код канцеларије на реци (положај 3 на слици 1).

Слика 1: Приказ градилишта и помоћних објеката у критичном сектору Футог (подсектор Футог 2)

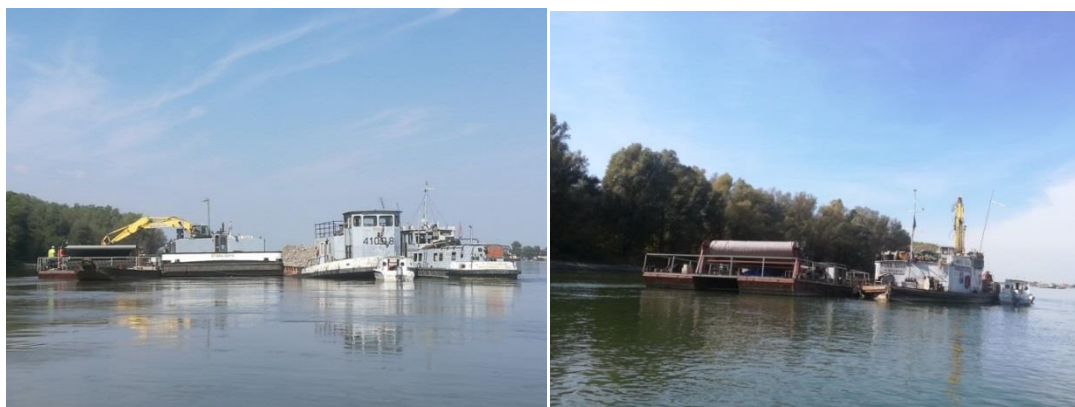
Слика 2: Приказ градилишта и радних бродова „Стара Сава“ (лево) и „Нова Сава“ (десно) - узводно
