## ПРЕЛАЗНИ ИЗВЕШТАЈ О МОНИТОРИНГУ ЖИВОТНЕ СРЕДИНЕ НАКОН ИЗВОЂЕЊА РАДОВА бр. 1

### ФУТОГ – РЕЗИМЕ РЕЗУЛТАТА

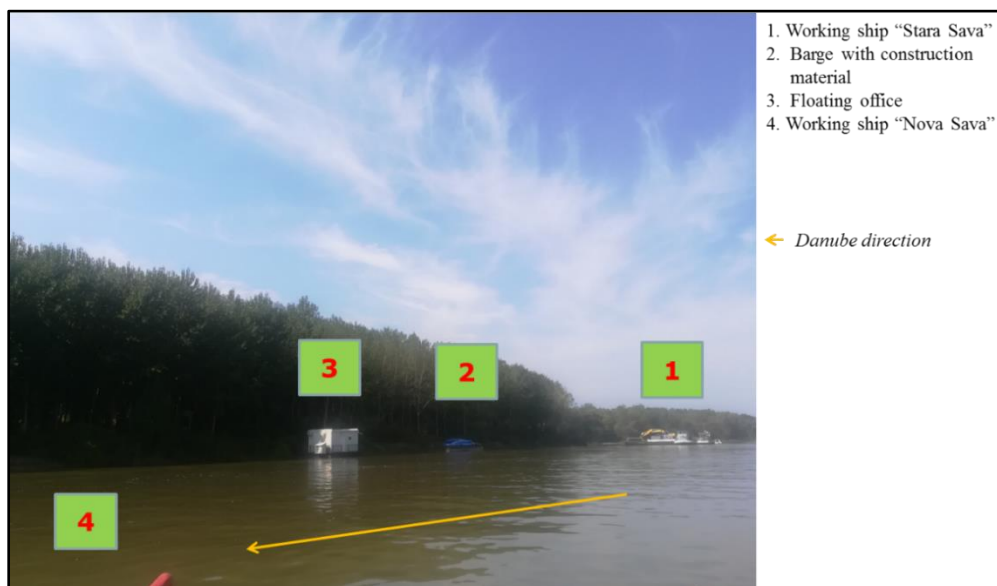
Плутајућа баржа са грађевинским материјалом (позиција 2 на слици 1) се користи као привремено складиште за чврсти материјал као што је челична арматура (арматурна шипка) и нове ролне геотекстила које су у фолији код канцеларије на реци (положај 3 на слици 1).

Слика 1 Приказ градилишта и помоћних објеката на критичном сектору Футог ( подсектор Футог 2)
