## СРЕДЊИ ИЗВЕШТАЈ О МОНИТОРИНГУ ЖИВОТНЕ СРЕДИНЕ ТОКОМ РАДОВА

### ФУТОГ – РЕЗИМЕ РЕЗУЛТАТА

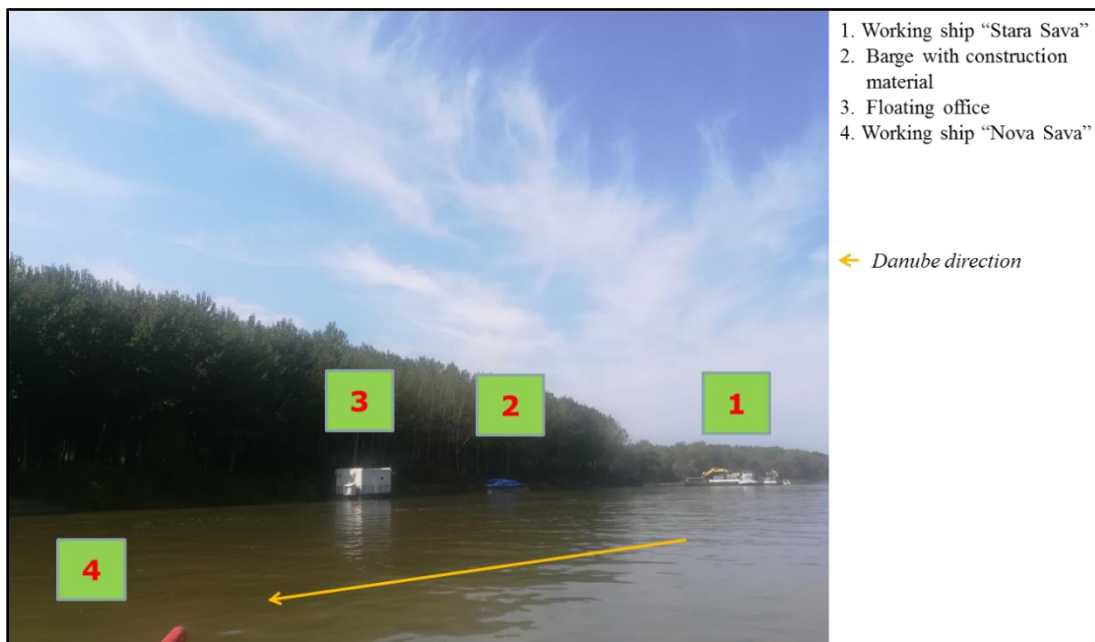
Изградња неукорењеног напера врши се са брода "Стара Сава" на локацији која је позиционирана узводно (позиција 1 на слици 1), док се изградња шеврона изводи са брода "Нова Сава" у доњем току (положај 4 на слици X). Удаљеност између ових градилишта је око 400м.

Плутајућа баржа са грађевинским материјалом (позиција 2 на слици 1) се користи као привремено складиште за чврсти материјал као што је челична арматура (арматурна шипка) и нове ролне геотекстила које су у фолији код канцеларије на реци (положај 3 на слици 1).

Слика 1: Приказ градилишта и помоћних објеката у критичном сектору Футог (подсектор Футог 2)

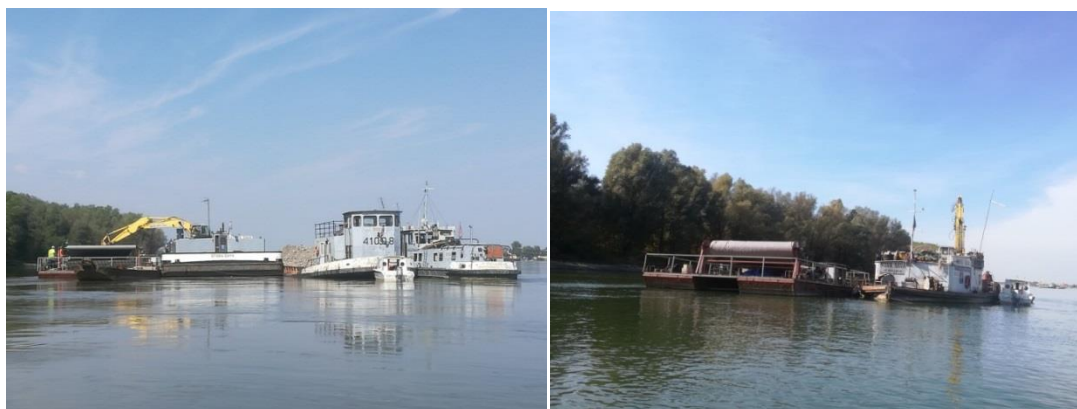
Слика 2: Приказ градилишта и радних бродова „Стара Сава“ (лево) и „Нова Сава“ (десно) - узводно
