ПРЕЛАЗНИ ИЗВЕШТАЈ О МОНИТОРИНГУ ЖИВОТНЕ СРЕДИНЕ ТОКОМ РАДОВА бр.2

ФУТОГ – РЕЗИМЕ РЕЗУЛТАТА

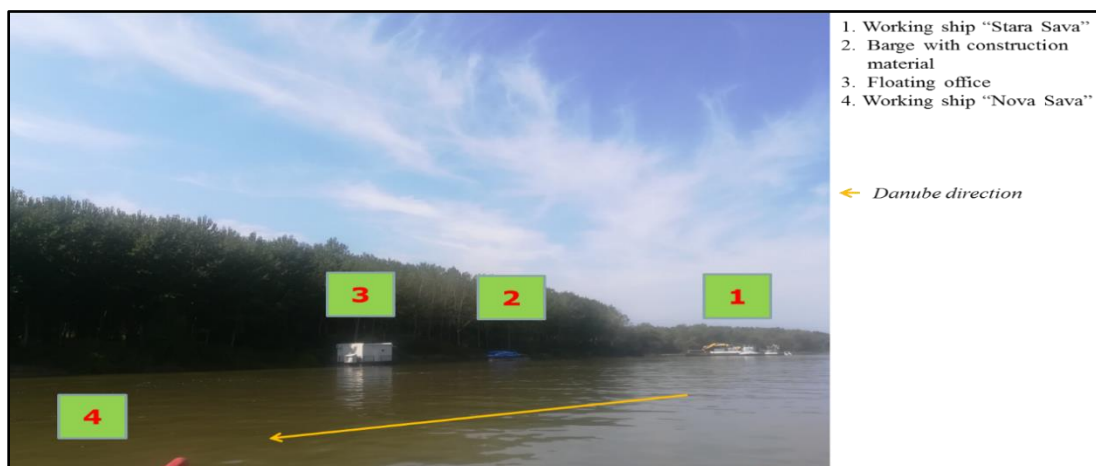
Изградња неукорењеног напера врши се са брода "Стара Сава" на локацији која је позиционирана узводно (позиција 1 на Слици 1), док се изградња шеврона изводи са брода "Нова Сава" низводно (положај 4 на Слици X). Удаљеност између ових градилишта је око 400м.

Плутајућа баржа са грађевинским материјалом (позиција 2 на Слици 1) се користи као привремено складиште за чврсти материјал као што је челична арматура (арматурна шипка) и нове ролне геотекстила које су у фолији код канцеларије на реци (положај 3 на Слици 1).

Слика 1: Приказ градилишта и помоћних објеката у критичном сектору Футог (подсектор Футог 2)

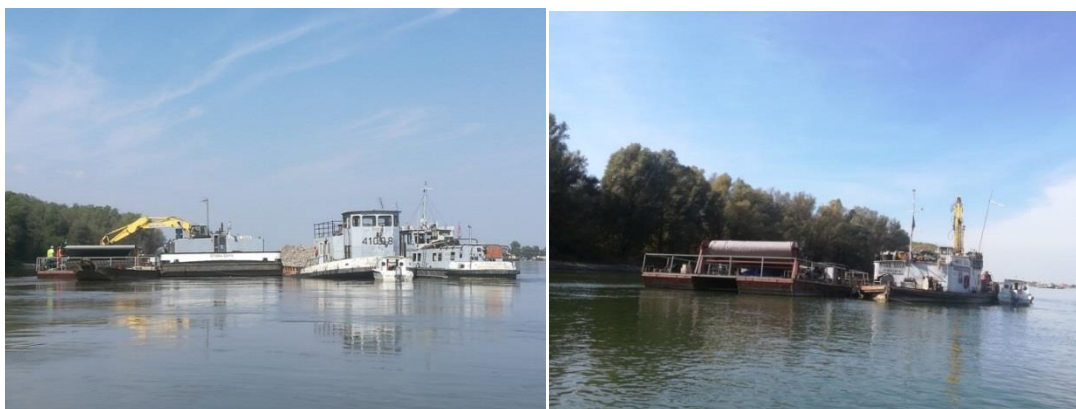
Слика 2: Приказ градилишта и радних бродова „Стара Сава“ (лево) и „Нова Сава“ (десно) - узводно
