ПРЕЛАЗНИ ИЗВЕШТАЈ О МОНИТОРИНГУ ЖИВОТНЕ СРЕДИНЕ ТОКОМ ИЗВОЂЕЊА РАДОВА бр. 4

ФУТОГ – РЕЗИМЕ РЕЗУЛТАТА

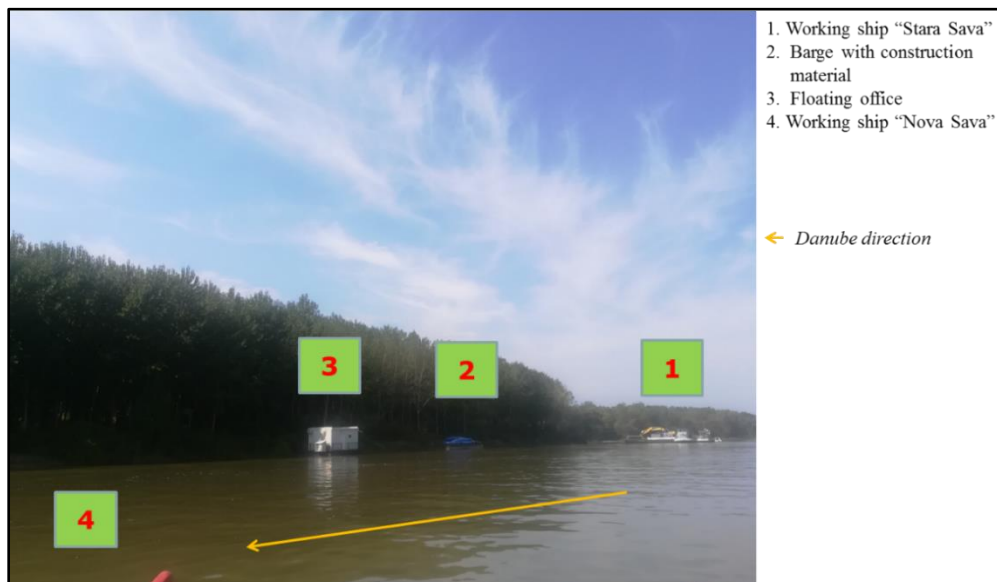
Слика 1 Приказ градилишта и помоћних објеката на критичном сектору Футог (подсектор Футог 2)

Грађевински радови ће бити окончани са завршетком профилисања тела грађевине на локацији која је позиционирана узводно (позиција 1 на слици 1), док се изградња шеврона изводи са брода "Нова Сава" у доњем току (положај 4 на слици 1). Удаљеност између ових градилишта је око 400м.

Плутајућа баржа са грађевинским материјалом (позиција 2 на слици 1) се користи као привремено складиште за чврсти материјал као што је челична арматура (арматурна шипка) и нове ролне геотекстила које су у фолији код канцеларије на реци (положај 3 на слици 1).
