## ПРЕЛАЗНИ ИЗВЕШТАЈ О МОНИТОРИНГУ ЖИВОТНЕ СРЕДИНЕ НАКОН ИЗВОЂЕЊА РАДОВА бр. 1

### ЧОРТАНОВЦИ – РЕЗИМЕ РЕЗУЛТАТА

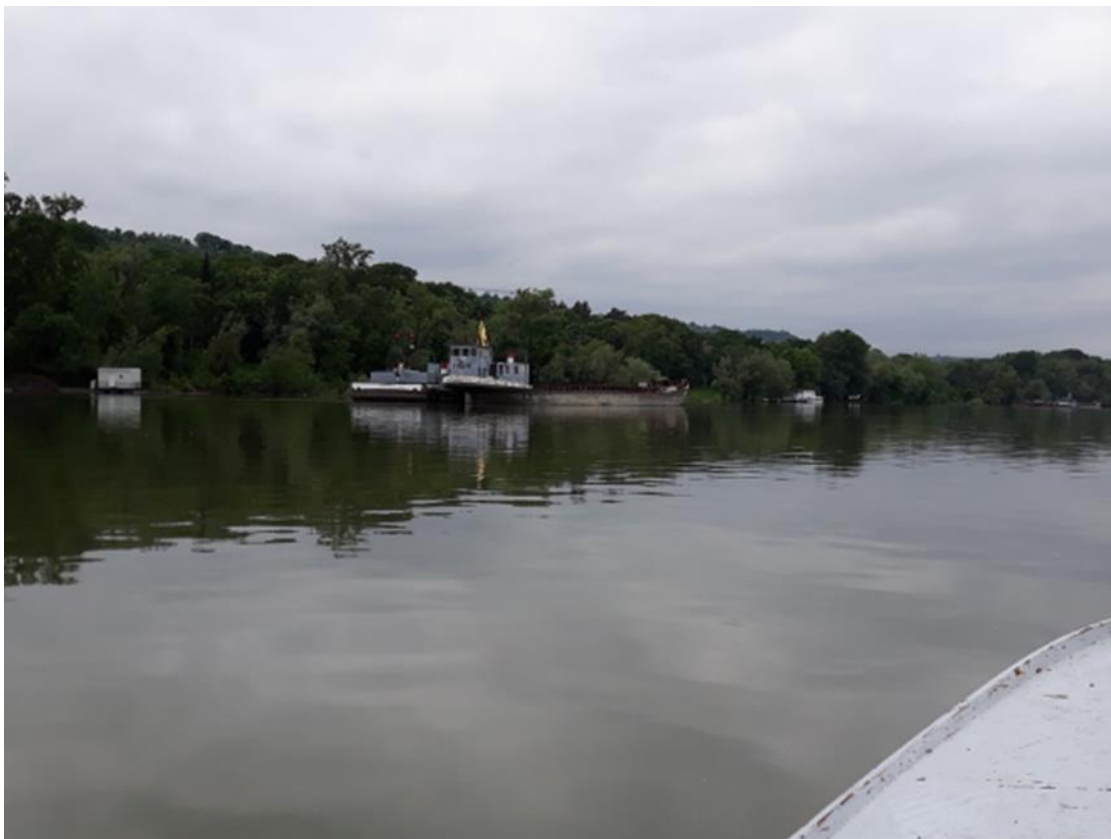
Слика 1 Критични сектор Чортановци

Грађевински радови су извођени на две локације - праг 22.2 и праг 22.1.

Плутајућа баржа са грађевинским материјалом је коришћена као привремено складиште за чврсте материјале као што су челичне арматуре (арматурна шипка) и нове ролне геотекстила које су у фолији код канцеларије на реци

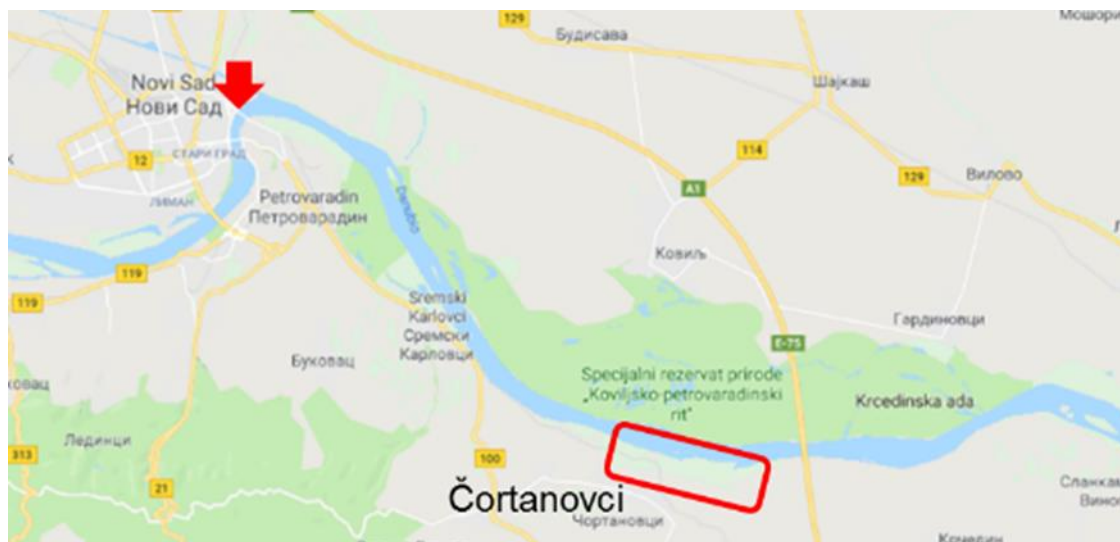
Речна деоница Чортановци се налази незводно од водомерне станице Нови Сад.

Низводно од војвођанског главног града - Новог Сада између км1241 + 600 и км1235 налази се сектор Чортановци. Карактеристике га типичан облик пешчаног сата, ширине око 350 м на најужем делу. Речно корито се у скупља од 600 м ширине до 350 м у најужем делу и након тога се низводно шири на 840 м. Такве морфолошке карактеристике су повољне за таложeње седимента низводно од сужења, где се струја воде успорава и ствара услове за седиментацију. Водени ток је подељен на две струје, где је једна од грана доминантна и привлачи више протока воде.
