ПРЕЛАЗНИ ИЗВЕШТАЈ О МОНИТОРИНГУ ЖИВОТНЕ СРЕДИНЕ ТОКОМ ИЗВОЂЕЊА РАДОВА бр.2

ПРЕЛИВ – РЕЗИМЕ РЕЗУЛТАТА

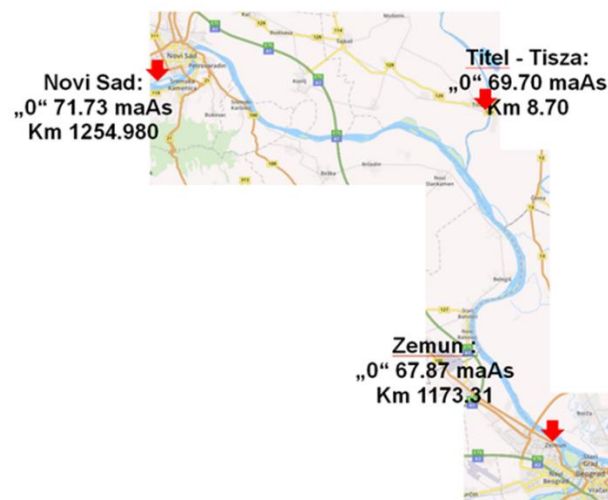
Водомерна станица Земун је референтна за сектор Прелив

Сектор има облик речне кривине са радијусом који се постепено смањује. Најузводнији део сектора је узан (око 500м) са дужином talweg-а око 6.5м. Попречни пресек је у облику латиничног слова У и обезбеђује оптималан транспортни капацитет за воду и вучени нанос.
