ПРЕЛАЗНИ ИЗВЕШТАЈ О МОНИТОРИНГУ ЖИВОТНЕ СРЕДИНЕ ТОКОМ РАДОВА БР.1

ЧОРТАНОВЦИ – РЕЗИМЕ РЕЗУЛТАТА

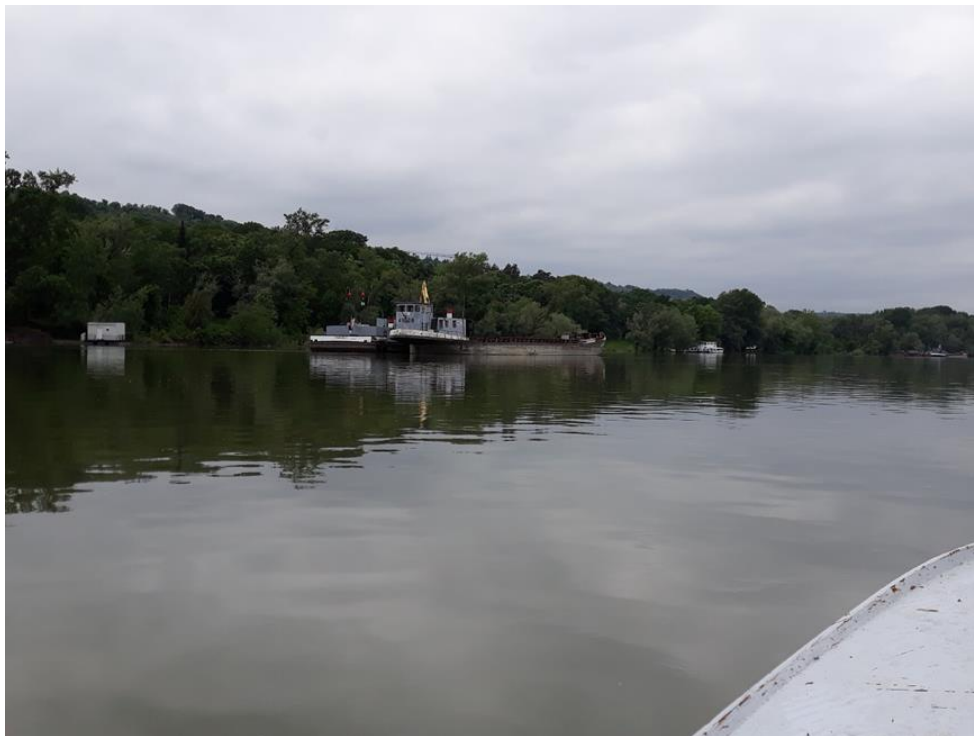
Плутајућа баржа са грађевинским материјалом се користи као привремено складиште за чврсти материјал попут челичне арматуре (арматурна шипка), а нове ролне геотекстила у фолији су код канцеларије на реци.

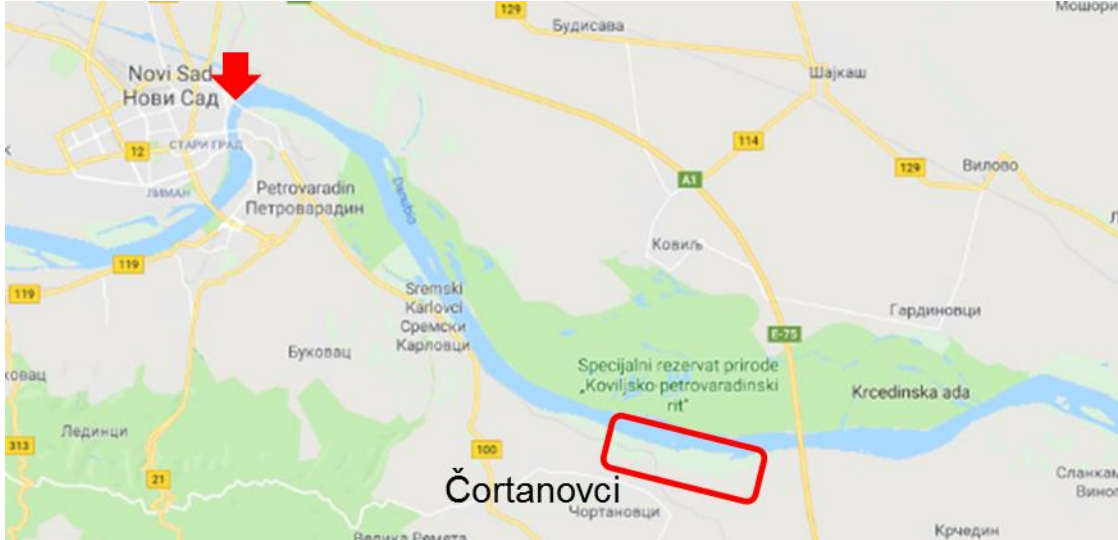
Речна деоница Чортановци се налази низводно од водомерне станице Нови Сад.
