ПРЕЛАЗНИ ИЗВЕШТАЈ О МОНИТОРИНГУ ЖИВОТНЕ СРЕДИНЕ ТОКОМ РАДОВА бр.2

ФУТОГ – РЕЗИМЕ РЕЗУЛТАТА

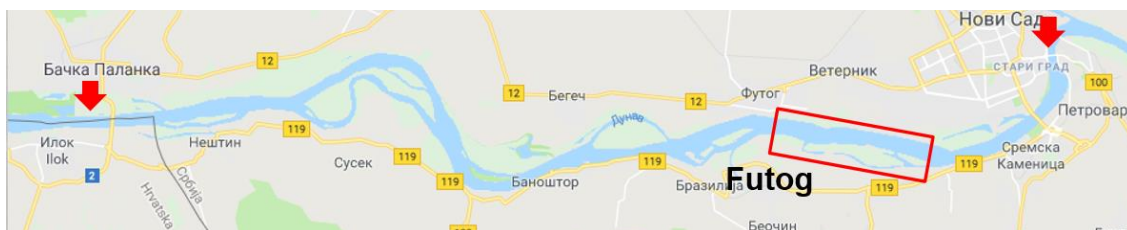
Критични сектор Футог налази се узводно од Новог Сада, другог града по насељености у Србији. Његова позиција је између водомernih станица Нови Сад и Бачка Паланка.
