ПРЕЛАЗНИ ИЗВЕШТАЈ О МОНИТОРИНГУ ЖИВОТНЕ СРЕДИНЕ НАКОН ИЗВОЂЕЊА РАДОВА: АРАНКИНА АДА – РЕЗИМЕ РЕЗУЛТАТА

Радови на Аранкиној ади су започети 21.децембра 2020.године, а завршени су 26.априла 2021.године. Стога, овај извештај има за циљ анализу стања животне средине три месеца након завршених багерских радова.

Бр.	Назив критичног сектора	Врста радова	Стационажа од	до
	Аранкина ада	Багеровање	1247+000	1244+800

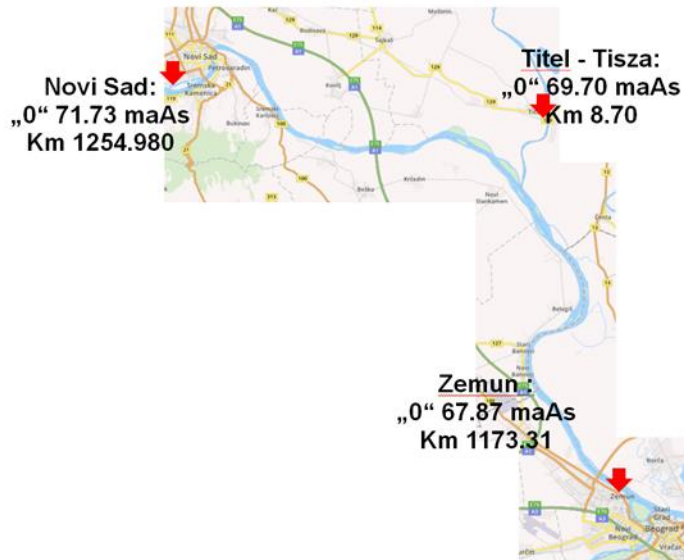
Деоница Аранкина ада је смештена између водомерних станица Нови Сад, Тител и Земун, ближе Новом Саду. Тител је референтна водомерна станица за реку Тису, и налази се у близини ушћа Тисе у Дунав.

Аранкина ада је једна од типичних дунавских деоница са неколико повезаних ада поређаних у ред дуж речног тока. Аранкина ада је најнизоводнија ада и налази се у средини речног тока. Морфолошки развој деонице почиње након неколико оштрих кривина у зони Новог Сада где се ток реке успорава и ствара наносе.

Последична речна острва се налазе у средини речног тока на левој страни речне обале, осим последњег (Аранкина ада), која дели речни ток на два еквивалентна речна рукавца. Чак су и дубине воде у рукавцима око 7м испод ниског пловидбеног нивоа (НПН). У складу с капацитетима проноса наноса и протоци су јако слични.

Резултати геодетског снимања из јула 2021.године показују да кинета која је формирана након багеровања има очуване ширине и дубине у пловидбеном каналу. Три месеца након завршетка радова, расположива ширина између km1246+050 и km 1245+850 се мало смањила. Ово сужење на приказаној деоници износи око 20м. Критична контурна линија је 69мм (Цијан), раздваја дубину од 3м у односу на Ниски Пловидбени Ниво (НПН).
