ПРЕЛАЗНИ ИЗВЕШТАЈ О МОНИТОРИНГУ ЖИВОТНЕ СРЕДИНЕ ТОКОМ ИЗВОЂЕЊА РАДОВА бр.2

ЧОРТАНОВЦИ – РЕЗИМЕ РЕЗУЛТАТА

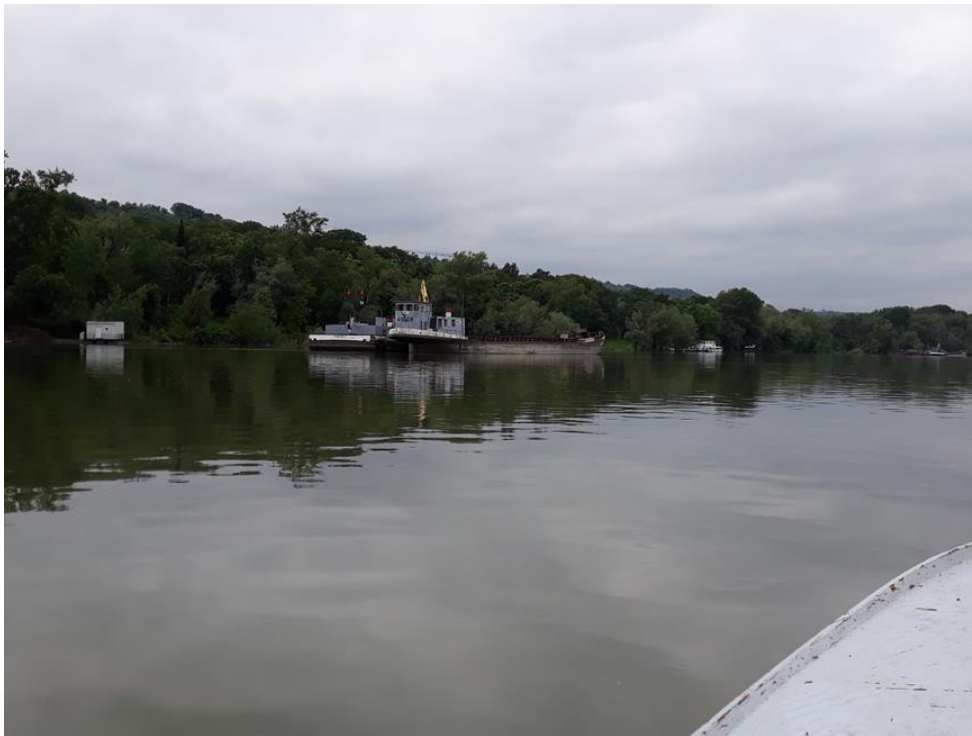
Плутајућа баржа са грађевинским материјалом се користи као привремено складиште за чврсти материјал попут челичне арматуре (арматурна шипка), а нове ролне геотекстила у фолији су код канцеларије на реци.

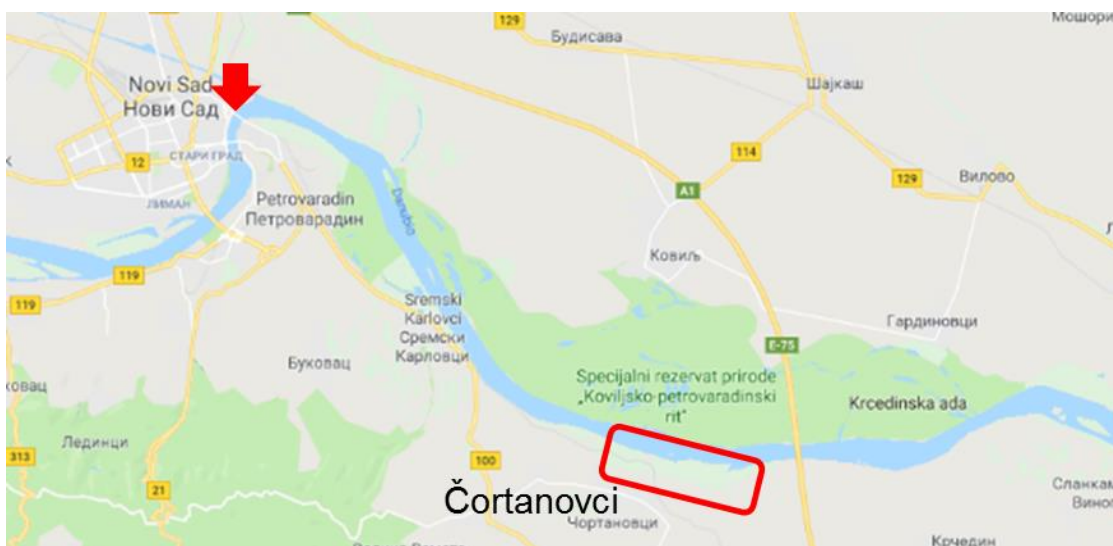
Речна деоница Чортановци се налази низводно од водомерне станице Нови Сад.
